طرح مرمت موزه آذربایجان گدار (تبریز)

مهندسان مشاور گام ما

RENOVATION OF AZERBAIJAN MUSEUM (Tabriz) Designed by Andre Godard

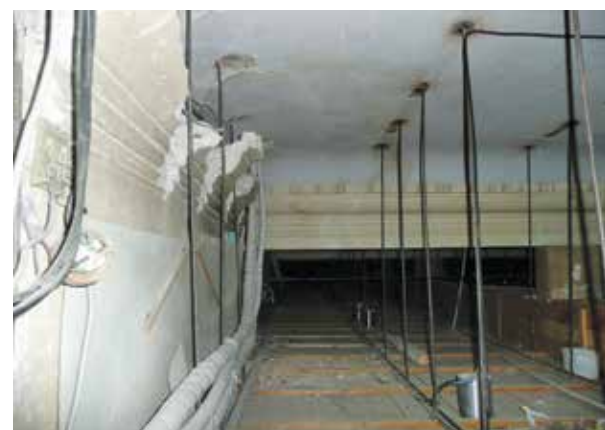
سقف کاذب الحاقی و پنهان شدن گچبری‌های سقف و تیرها

گچبری‌های زیر سقف که به زیبایی توسط گدار در هنگام ساخت اجرا شده بودند، در وضع موجود در زیر سقف‌های کاذب مخفی و خراب گشته‌اند. پس از برداشتن سقف‌های کاذب تیرها و گچبری‌ها بار دیگر نمایان می‌شوند. باز گرداندن ستون‌ها به حالت اولیه ۸ ضلعی که با گچ پوشانده شده و به شکل ستون‌های مستطیلی تغییر شکل پیدا کرده بودن یکی دیگر از اهداف مرمت است.

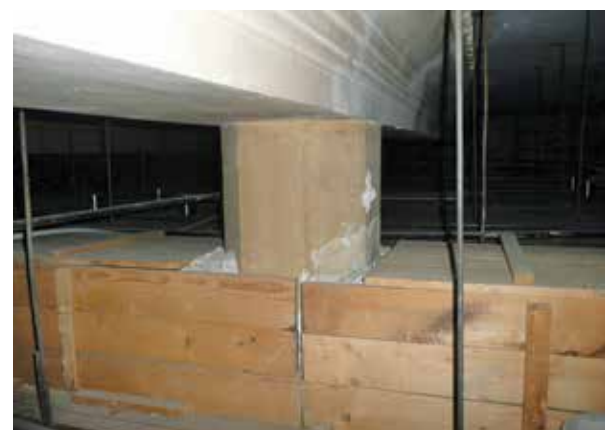
ستون‌ها در طرح گدار ۸ ضلعی بوده اند

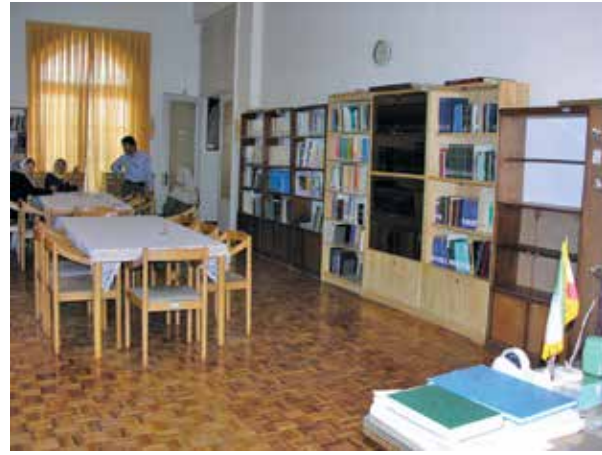
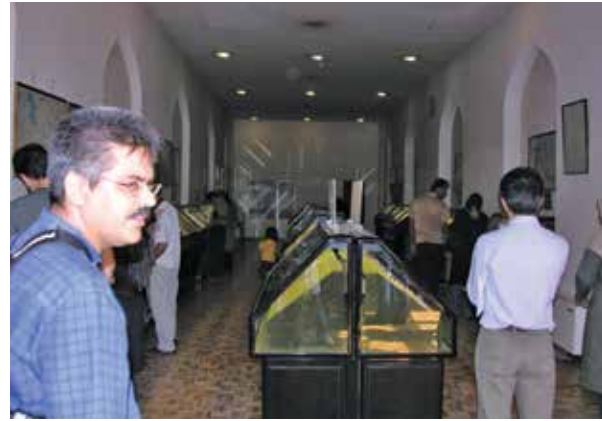
وضع موجود طبقه دوم

در وضعیت فعلی فضاهای طبقه بالا به تعداد زیادی زیر فضا تقسیم شده‌اند. در طرح مرمت کلیه این فضاها ادغام شده و به فضای نمایشگاهی یکپارچه‌ای با دید به طبقه پایین تبدیل شده‌اند.

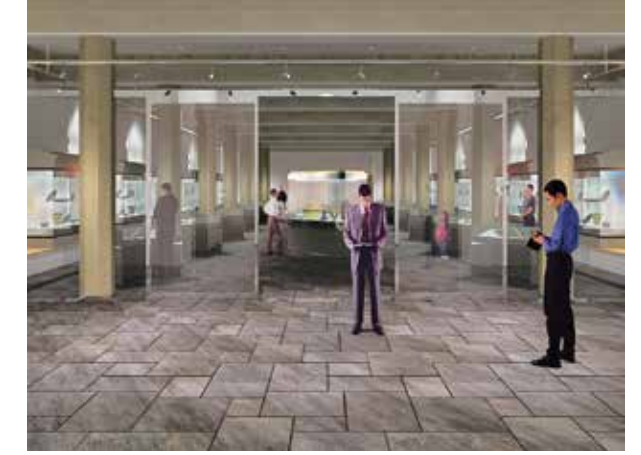
طرح پیشنهادی برای فضای ورودی طبقه همکف

ورودی به سالن اصلی موزه در طرح مرمت جدید شفاف شده است، زیرا در وضعیت فعلی مقیاس این ورودی در موزه‌های مجلل و مدرن را تداعی نمی‌کند.

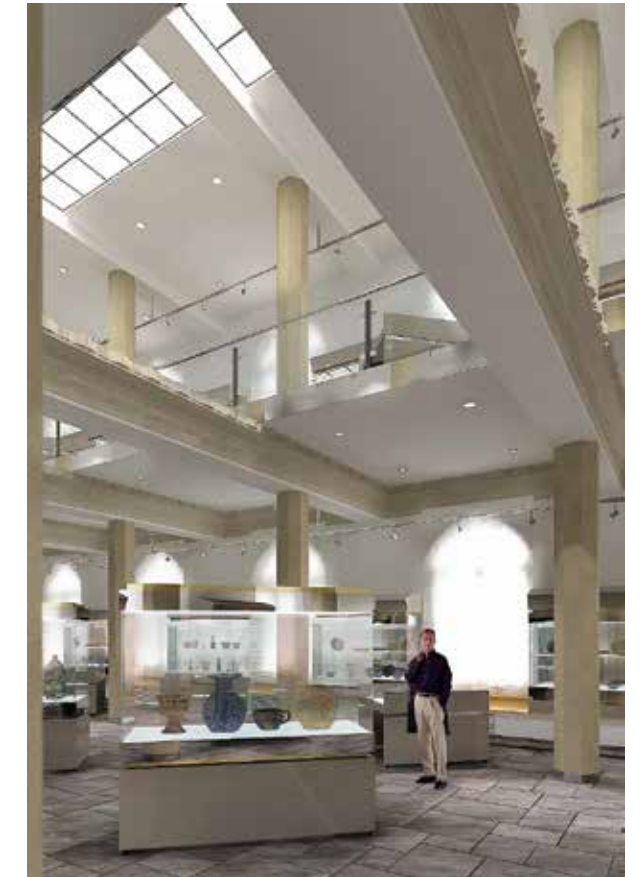
طرح پیشنهادی برای فضای طبقه همکف

ارتفاع سقفها در گذشته بسیار بلند بوده است، بیش از چهار متر زیرتیرهای نمایان که خود ۵۷ سانتیمتر عمق دارند. موضوع اصلی طرح مرمت مشاور، باز یافتن این ارتفاع مطلوب سقفها، ایجاد ارتباط بصری بین دو طبقه، سبک کردن بنا، ایجاد شفافیت و افزودن ابهت به فضا است.

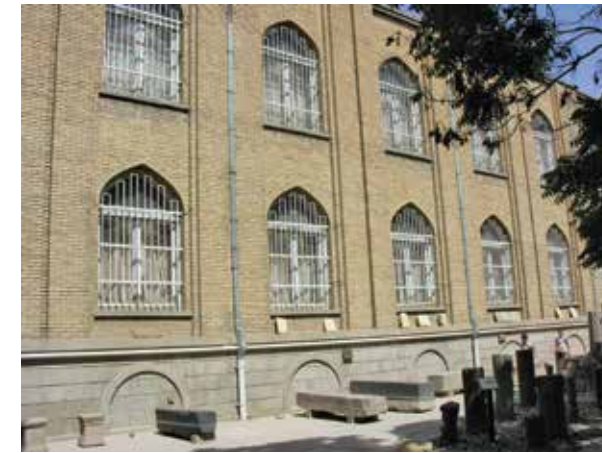
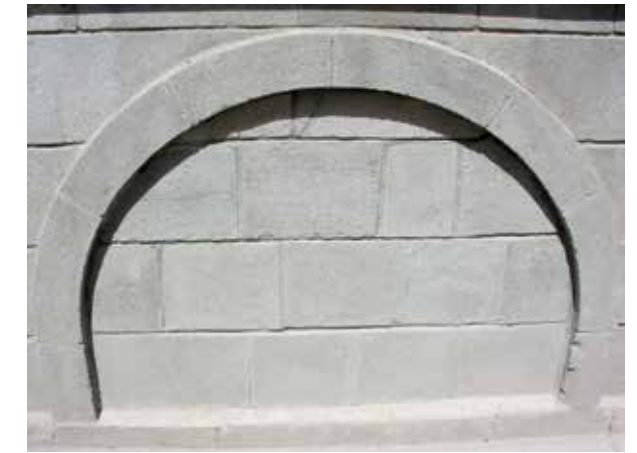
پنجره‌های زیر زمین در وضع موجود کور شده‌اند و باز نمودن این روزنه‌ها طبق نقشه اولیه امری مهم تلقی می‌شد زیرا با ورود نور طبیعی به زیرزمین آن را به فضایی زنده و پویا و مدرن تبدیل می‌کند.

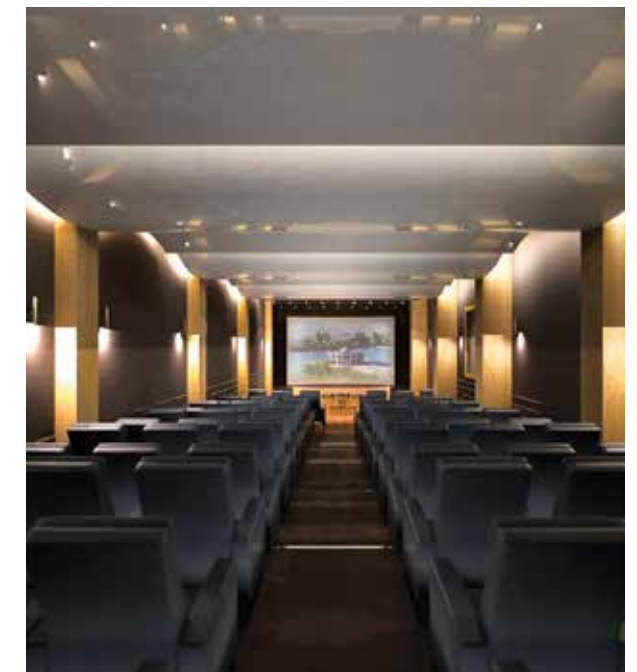
طرح پیشنهادی برای فضای انباری‌های طبقه زیر زمین

فضای آمفی تئاتر در زیر زمین با تلفیق چندین انبار به دست آمده است و تنها قسمت طرح مرمت است که اجرا شده است، هر چند که آن نیز به صورت کامل طبق طرح مشاور انجام نشده است.

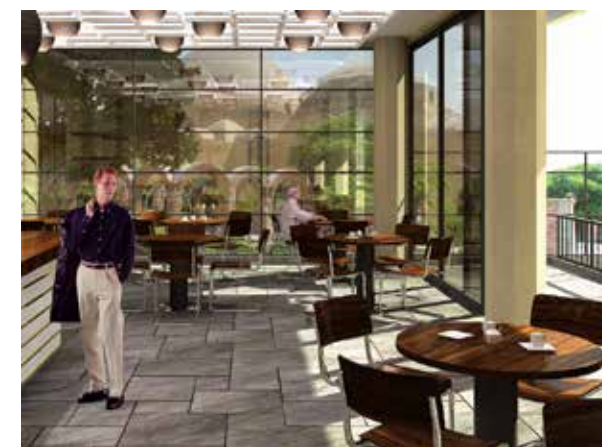
همجوار بودن موزه آذربایجان با مسجد کبود که شاهکار معماری تبریز است، مشاور را بر این داشت که محوطه کافه تریا را در انتهای حیاط ایجاد نماید و با نما شیشه‌ای، منظره مسجد کبود را به داخل موزه آذربایجان بیاورد.
